Hidrogénnek kitett teljes méretű csőtávvezeték szakaszok vizsgálata

Prof. Dr. Lukács János – Nagy Nóra
Miskolci Egyetem, Gépészmérnöki és Informatikai Kar,
Anyagszerkezetani és Anyagtechnológiai Intézet

Linde Hegesztési Szimpózium
FLOW Hotel & Conference
Inárcs, 2024. október 1.

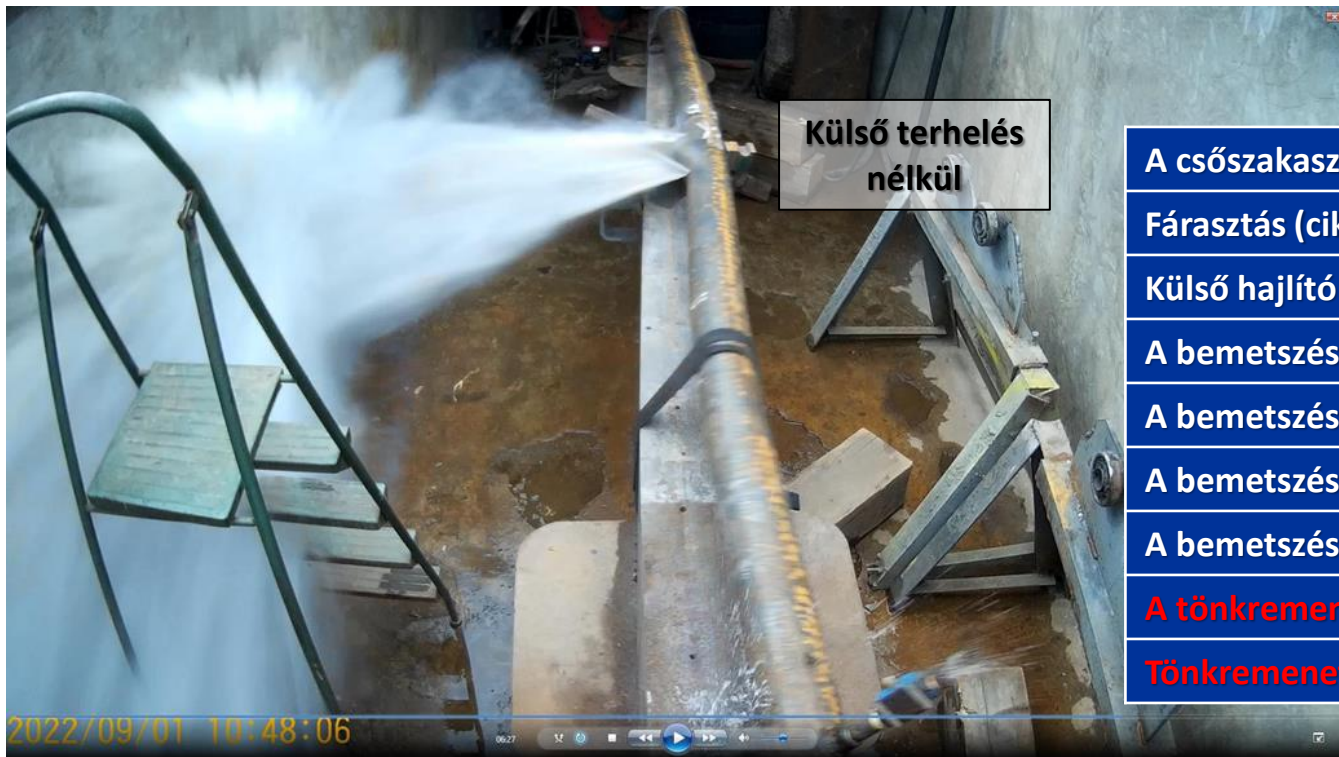
Az Y3 jelű csőszakasz tönkremenetele

A csőszakasz jele	Y3
Fárasztás (ciklus)	N/A
Külső hajlító terhelés	N/A (0S)
A bemetszés helye	N/A
A bemetszés iránya	N/A
A bemetszés névleges mélysége	N/A
A bemetszés névleges hossza (mm)	N/A
A tönkremenetel helye	palást
Tönkremeneteli nyomás (bar)	447

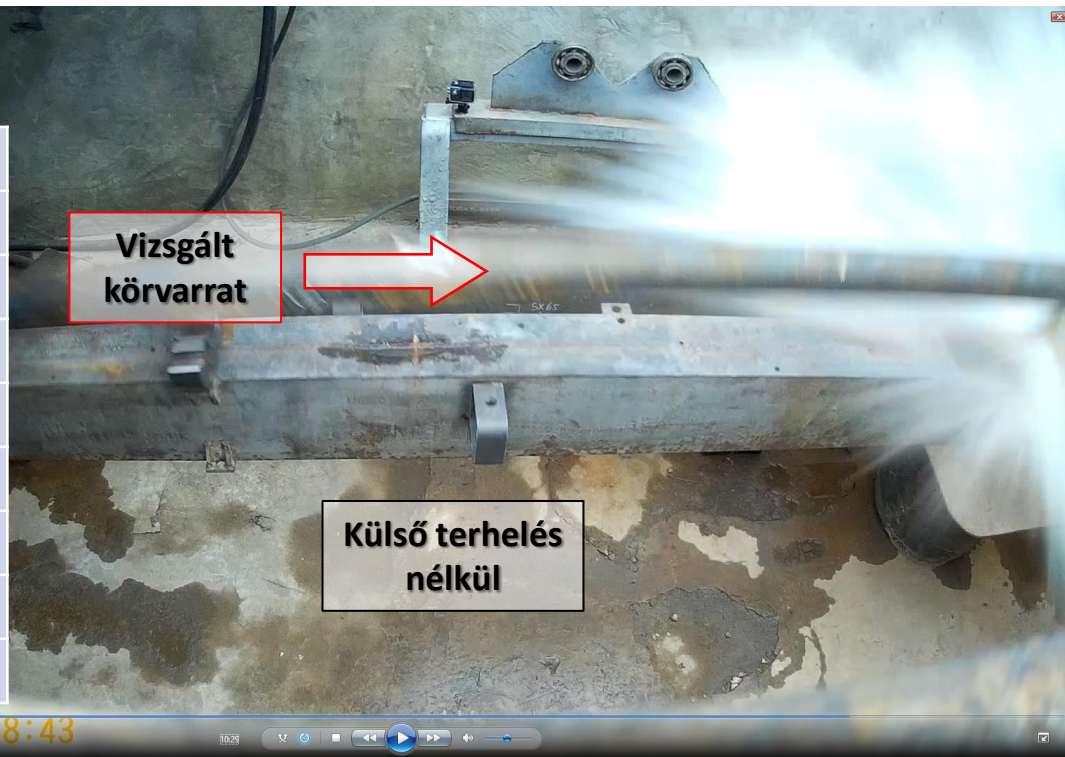
Az Y2 jelű csőszakasz tönkremenetele

A csőszakasz jele	Y2
Fárasztás (ciklus)	100 000
Külső hajlító terhelés	N/A (0S)
A bemetszés helye	N/A
A bemetszés iránya	N/A
A bemetszés névleges mélysége	N/A
A bemetszés névleges hossza (mm)	N/A
A tönkremenetel helye	palást
Tönkremeneteli nyomás (bar)	447

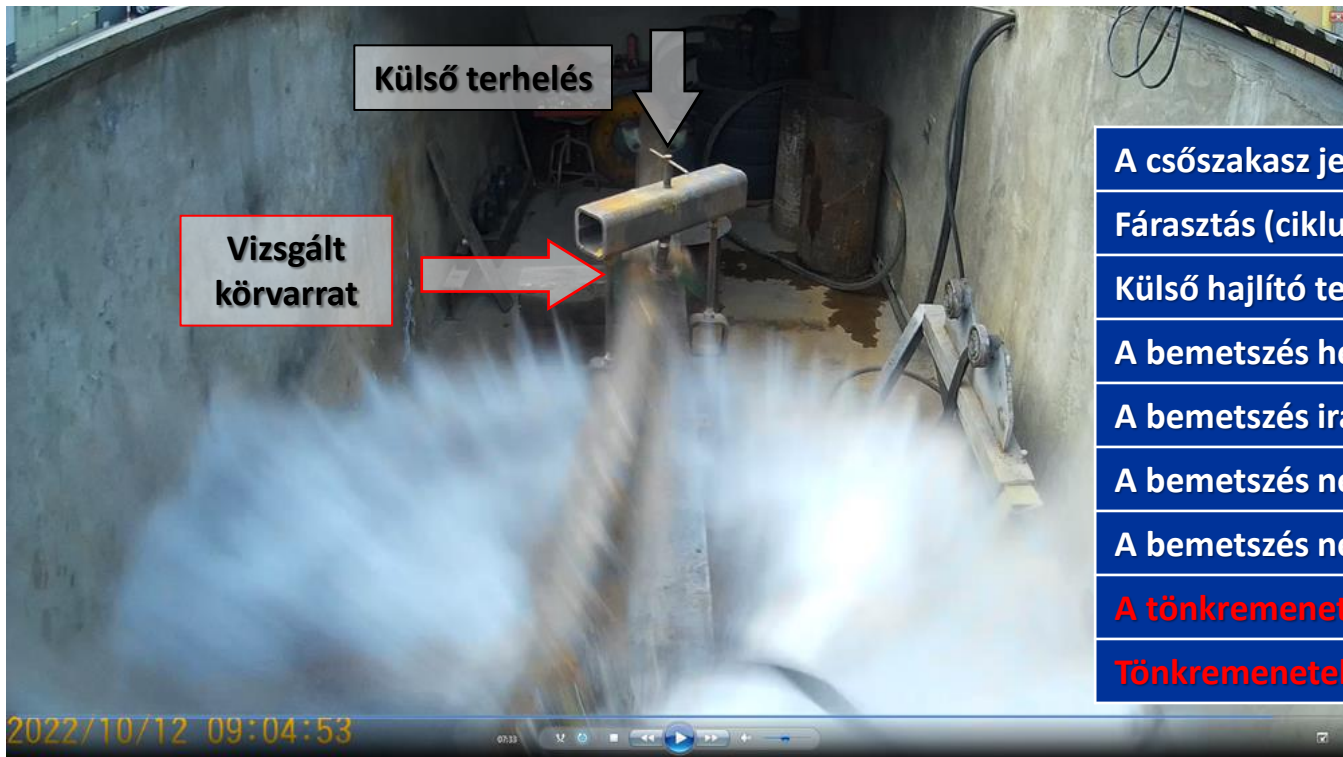
Az Y4 jelű csőszakasz tönkremenetele

A csőszakasz jele	Y4
Fárasztás (ciklus)	100 000
Külső hajlító terhelés	$2 * \sigma_a (2S)$
A bemetszés helye	N/A
A bemetszés iránya	N/A
A bemetszés névleges mélysége	N/A
A bemetszés névleges hossza (mm)	N/A
A tönkremenetel helye	palást
Tönkremeneteli nyomás (bar)	473

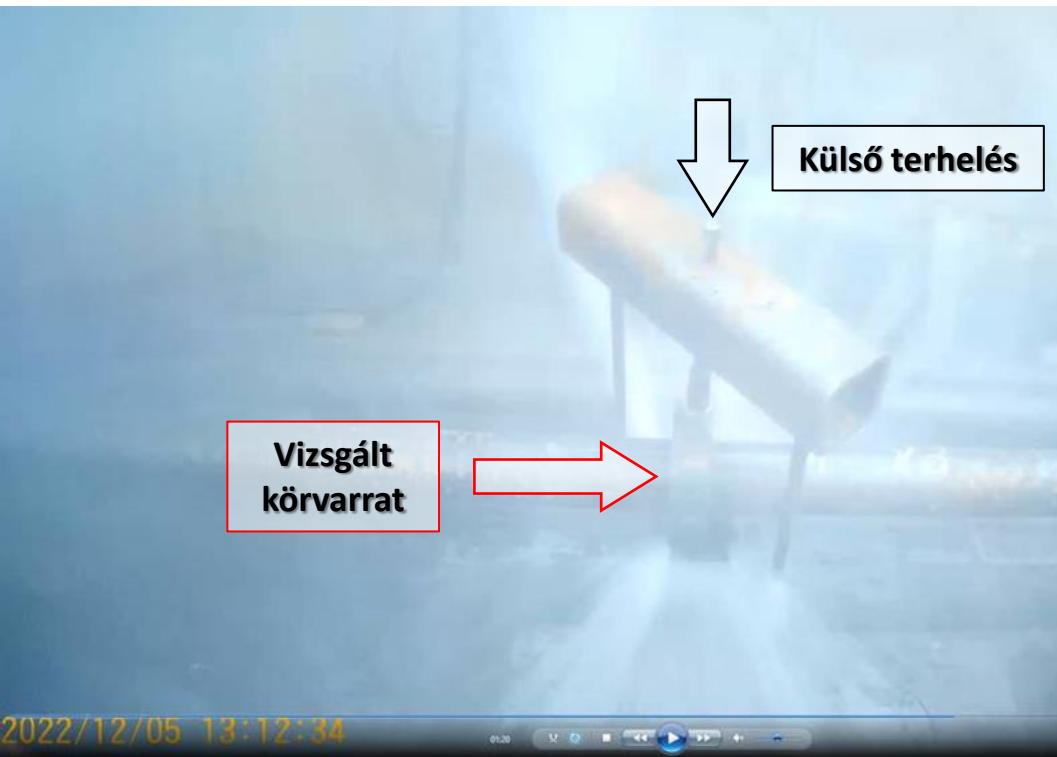
Az Y8 jelű csőszakasz tönkremenetele

A csőszakasz jele	Y8
Fárasztás (ciklus)	100 000
Külső hajlító terhelés	$4 * \sigma_a (4S)$
A bemetszés helye	körvarratra merőleges
A bemetszés iránya	axiális
A bemetszés névleges mélysége	$0,50 * t$
A bemetszés névleges hossza (mm)	41
A tönkremenetel helye	axiális bemetszés
Tönkremeneteli nyomás (bar)	348

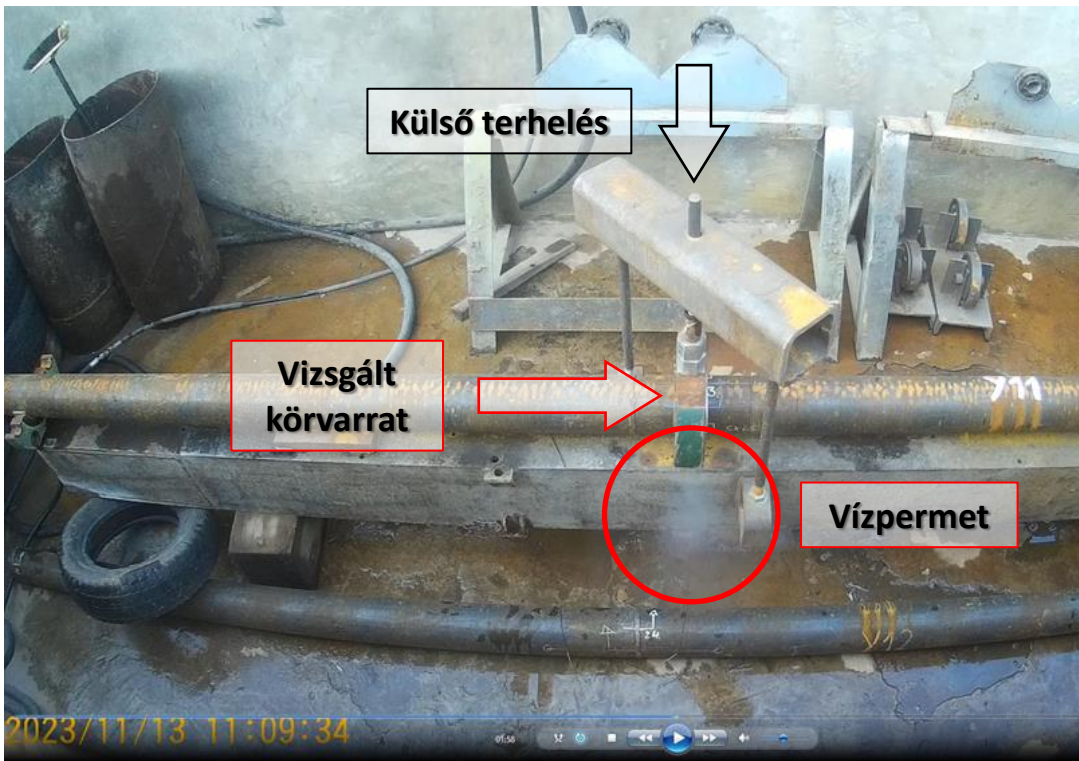
Az Y11 jelű csőszakasz tönkremenetele

A csőszakasz jele	Y11
Fárasztás (ciklus)	100 000
Külső hajlító terhelés	$6 * \sigma_a (6S)$
A bemetszés helye	körvarratra merőleges
A bemetszés iránya	axiális
A bemetszés névleges mélysége	$0,67 * t$
A bemetszés névleges hossza (mm)	40
A tönkremenetel helye	axiális bemetszés
Tönkremeneteli nyomás (bar)	152

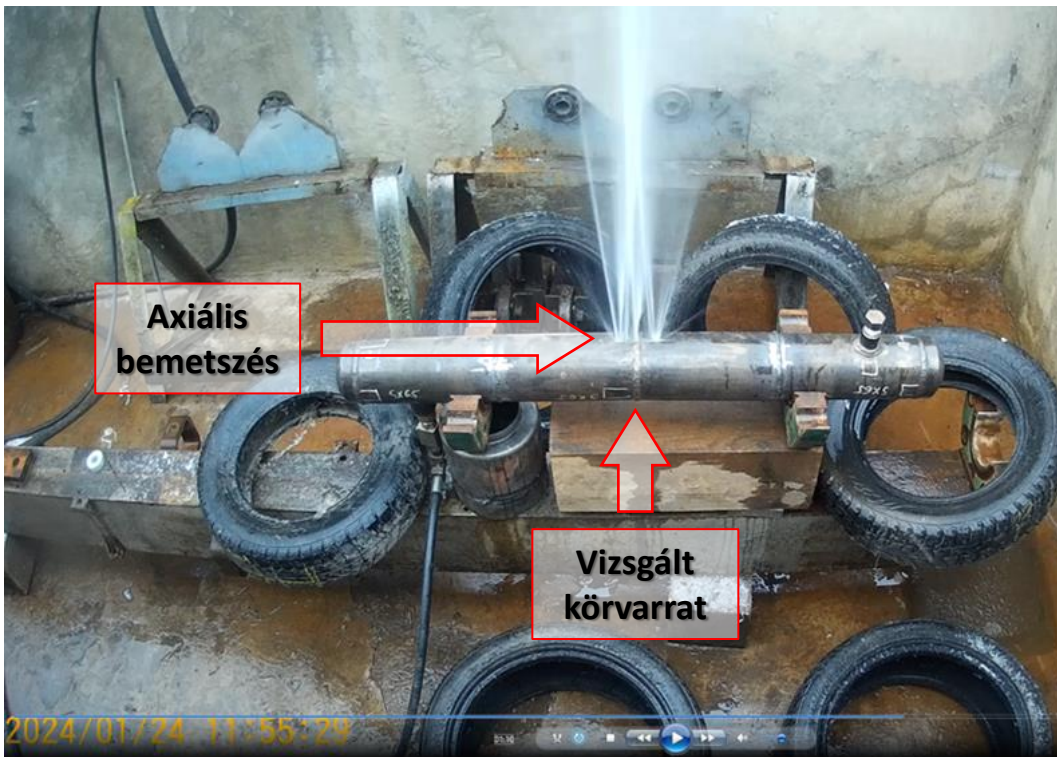
A HY2-3 jelű csőszakasz tönkremenetele

A csőszakasz jele	HY2-3
Fárasztás (ciklus)	100 000 (Y2)
Külső hajlító terhelés	N/A (Y2)
A bemetszés helye	körvarratra merőleges
A bemetszés iránya	axiális
A bemetszés névleges mélysége	0,67 * t
A bemetszés névleges hossza (mm)	80
A tönkremenetel helye	axiális bemetszés
Tönkremeneteli nyomás (bar)	199

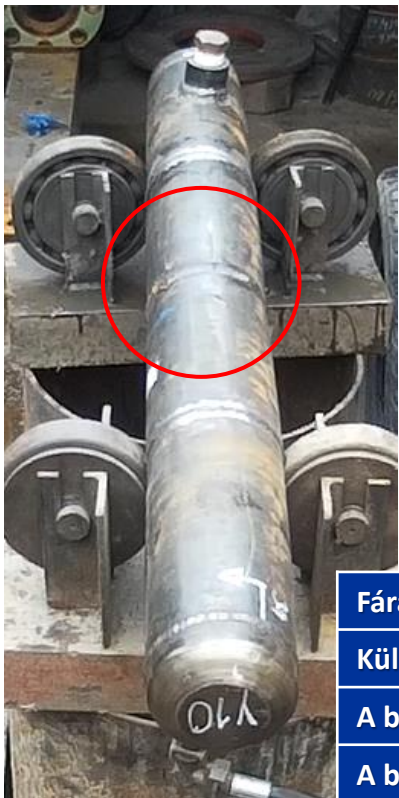
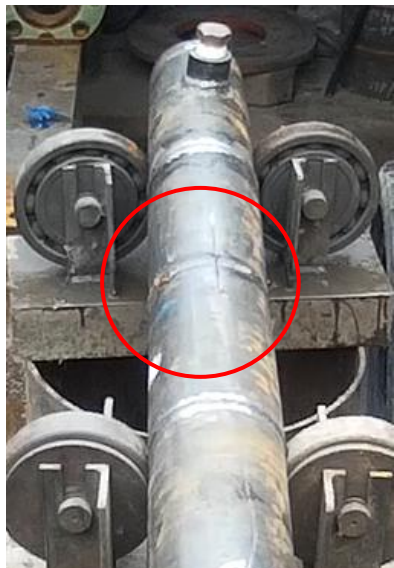
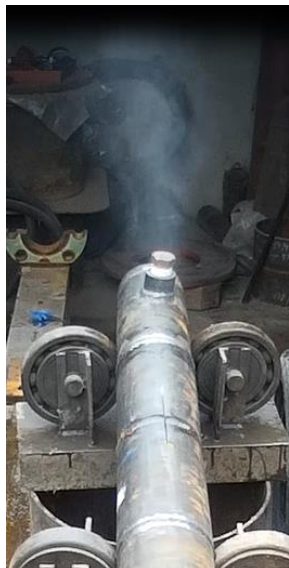
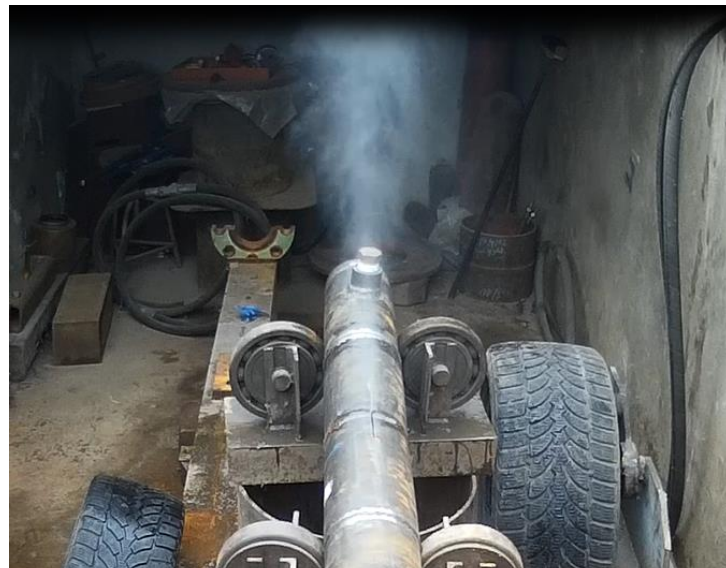
A HY10-7 jelű csőszakasz tönkremenetele

Fárasztás (ciklus)	100 000 (Y10)	A bemetszés névleges mélysége	0,67 * t
Külső hajlító terhelés	6 * σ_a (4S) (Y10)	A bemetszés névleges hossza (mm)	80
A bemetszés helye	javított körvarratra merőleges	A tönkremenetel helye	axiális bemetszés
A bemetszés iránya	axiális	Tönkremeneteli nyomás (bar)	84

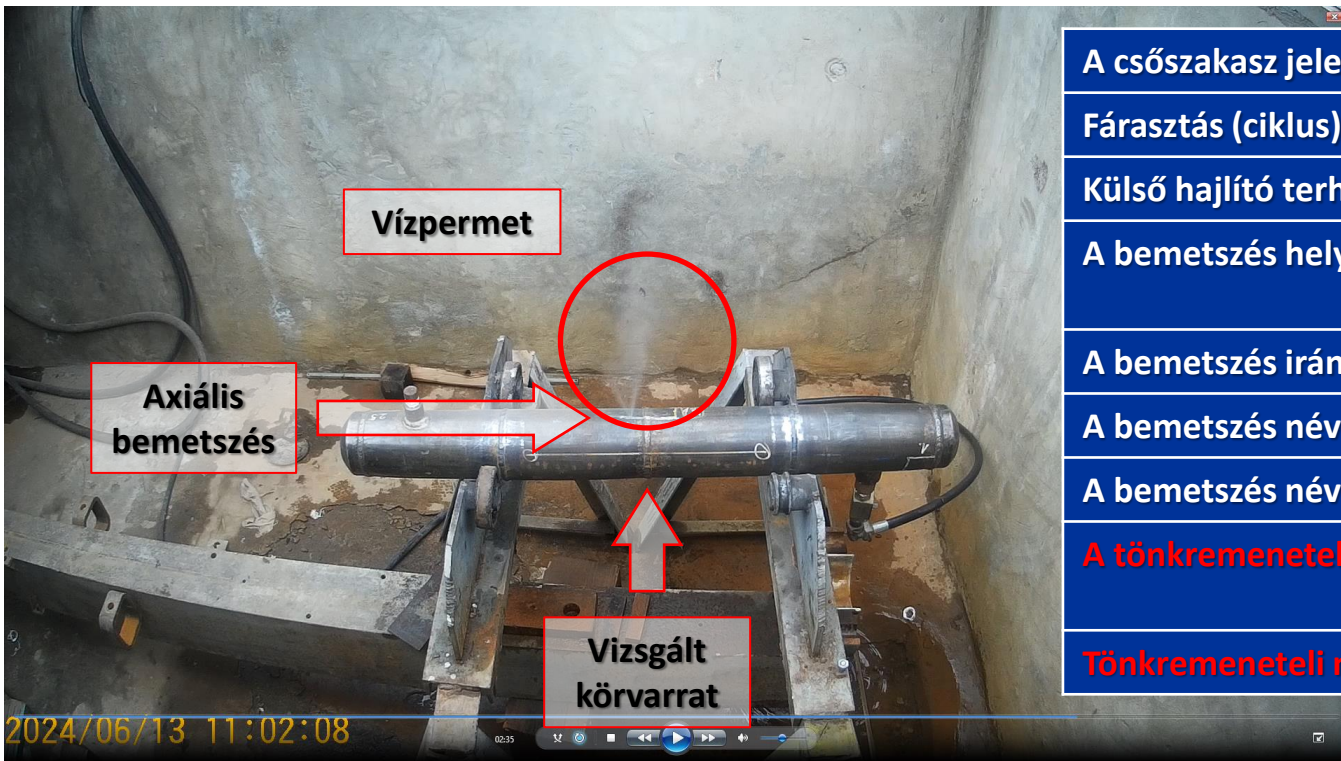
A HY1-3 jelű csőszakasz tönkremenetele

A csőszakasz jele	HY1-3
Fárasztás (ciklus)	100 000 (Y1)
Külső hajlító terhelés	N/A
A bemetszés helye	körvarratra merőleges
A bemetszés iránya	axiális
A bemetszés névleges mélysége	0,71 * t
A bemetszés névleges hossza (mm)	60
A tönkremenetel helye	axiális bemetszés
Tönkremeneteli nyomás (bar)	171

- ✓ **A bemetszés nélküli csővezeték szakaszok az üzemi nyomás közel ötszöröséig nem hibásodtak meg, a vizsgált körvarratok nem sérültek**
- ✓ **A vizsgált körvarrat, amely axiális irányú, a névleges falvastagság 71%-ának megfelelő mélységű és 60 mm hosszú mesterséges bemetszést tartalmazott, a bemetszésben, az üzemi nyomás két és félszeresénél ment tönkre**
